# 恩平沙湖景业陶瓷有限公司“4·5”一般 高处坠落事故调查报告

2023年4月5日14时，恩平市景业陶瓷有限公司发生一起高处坠落事故，造成1人死亡，直接经济损失152万元。

事故调查组认定，恩平市景业陶瓷有限公司“4·5”高处坠落事故是一起一般等级生产安全责任事故。

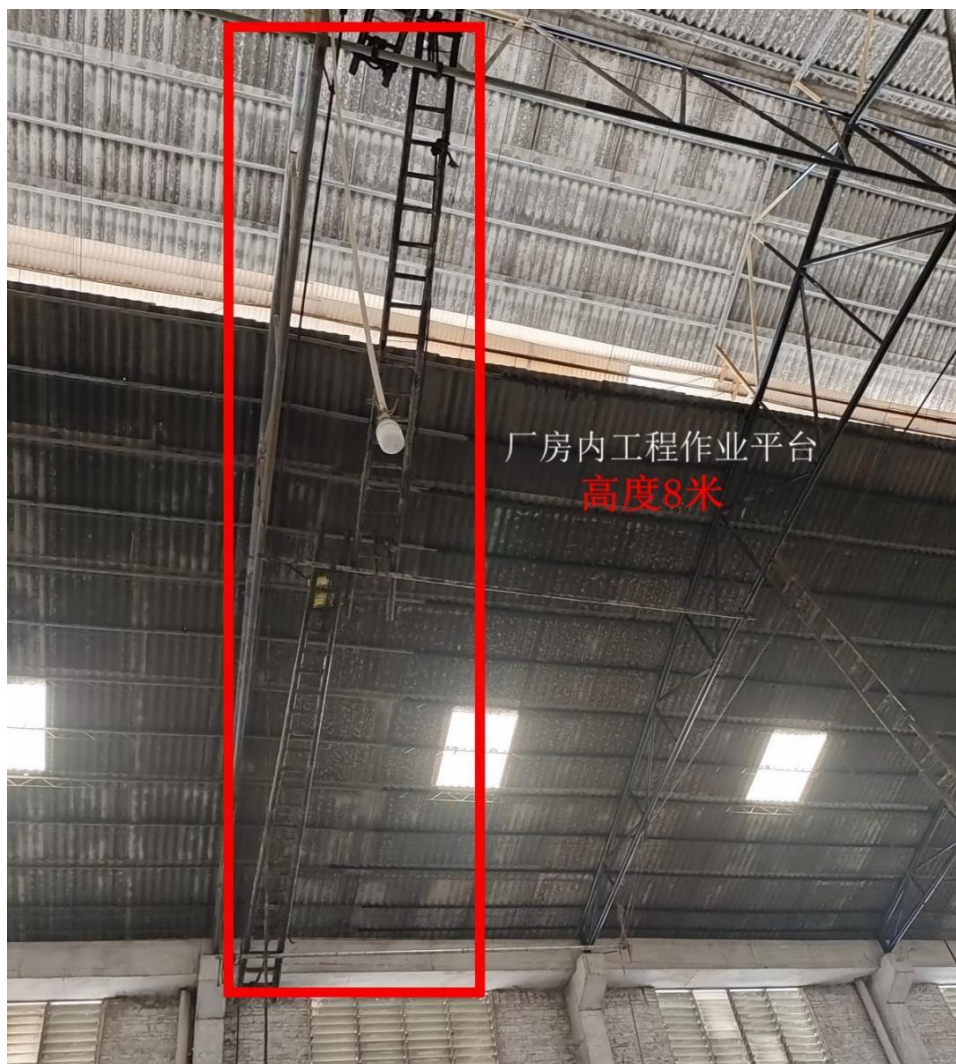
图一 厂房内作业平台

华穗工程部施工队在景业公司厂房内部临时搭建了竹梯，利用竹梯爬上仓库钢架，并在钢架上用竹梯搭设简易作业平台，作业中利用钢结构行进，开展涂漆工作。在石棉瓦棚面作业时则通

过排气窗进出棚面位置，踩在有桁条支撑的棚面上前进。厂房棚面厂房内简易作业平台高度为 8 米，棚面最高顶处高度为 18.9 米，事发处棚面高度为 18.6 米。

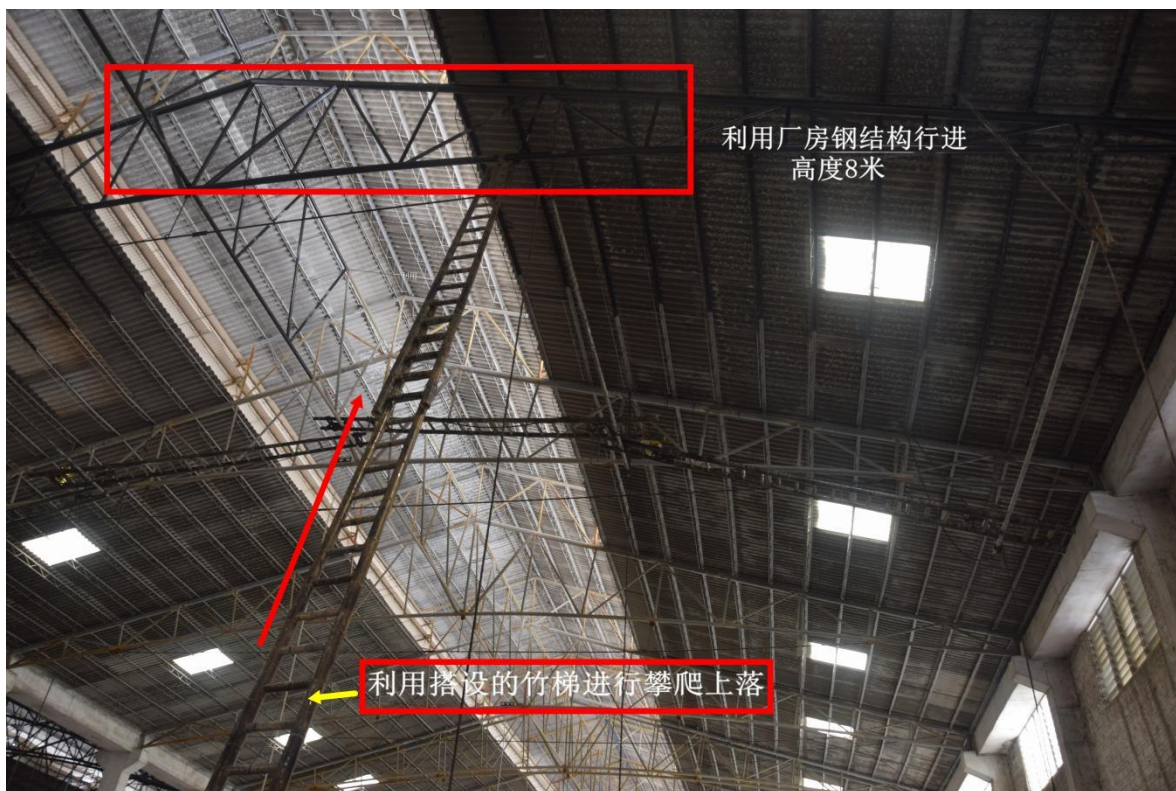
图二 作业人员行进路线 1

2023 年 4 月 5 日下午 14 时，工人顿志康戴上安全帽，带上安全带，手提油漆桶，顺着原先搭建好的竹梯和厂房钢结构爬到厂房排气窗，然后从排气窗的空隙爬出到厂房顶棚面，再走到通往上一级棚面的爬梯，利用爬梯到达上一级棚面，最后在棚面行进前往作业点。在棚面上，顿志康是踩在厂房钢结构的桁条位置进行移动，行进过程中都没有系好安全带。下午 14 时 07 分，顿志康不慎踩在没有桁条支撑的石棉瓦上，从屋顶棚面坠落。

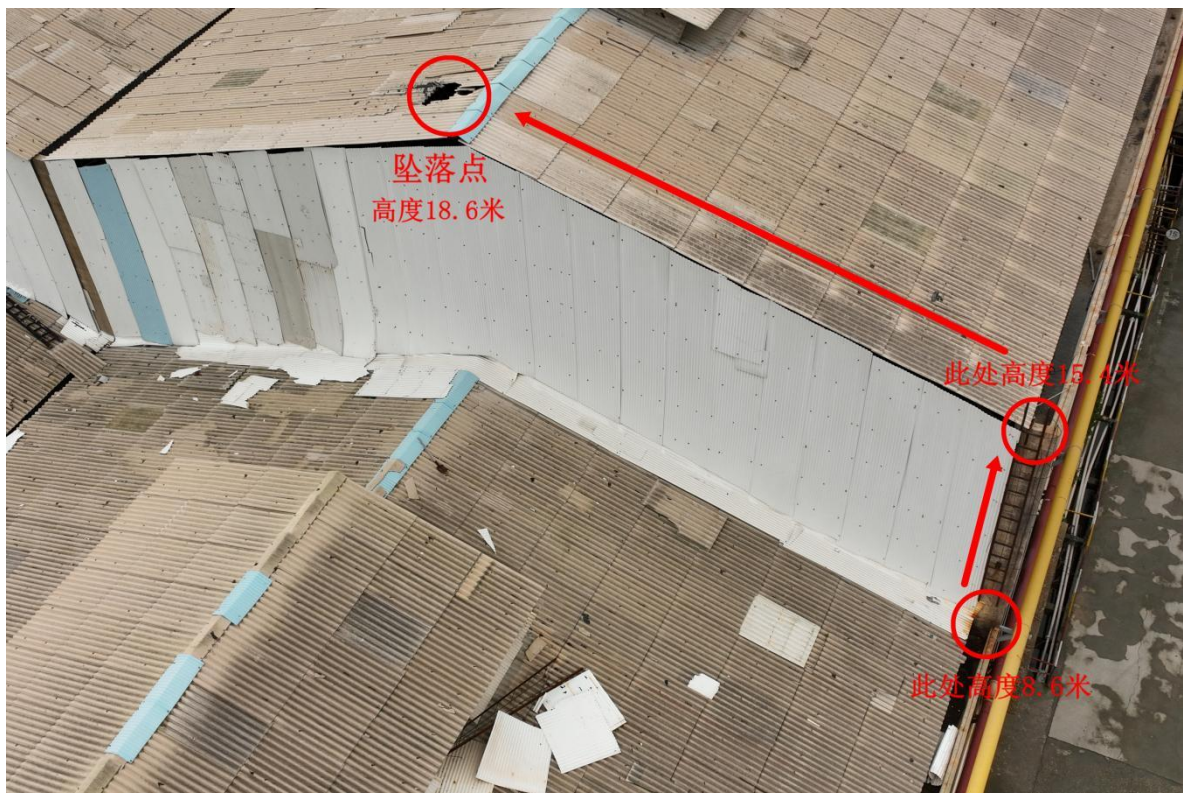
图七 厂房棚面情况

1. 施工作业点在离地面 8 米—18.9 米的轻质型材石棉瓦棚面上，但没有严格按照规范搭设临时走道板<sup>2</sup>，铺设安全通道，也没有设置可以方便挂扣安全带的设施，没有采取支设安全平网或搭设脚手架等安全防护措施，在顿志康失足踏破石棉瓦后，没有任何防护措施保护，导致事故发生。

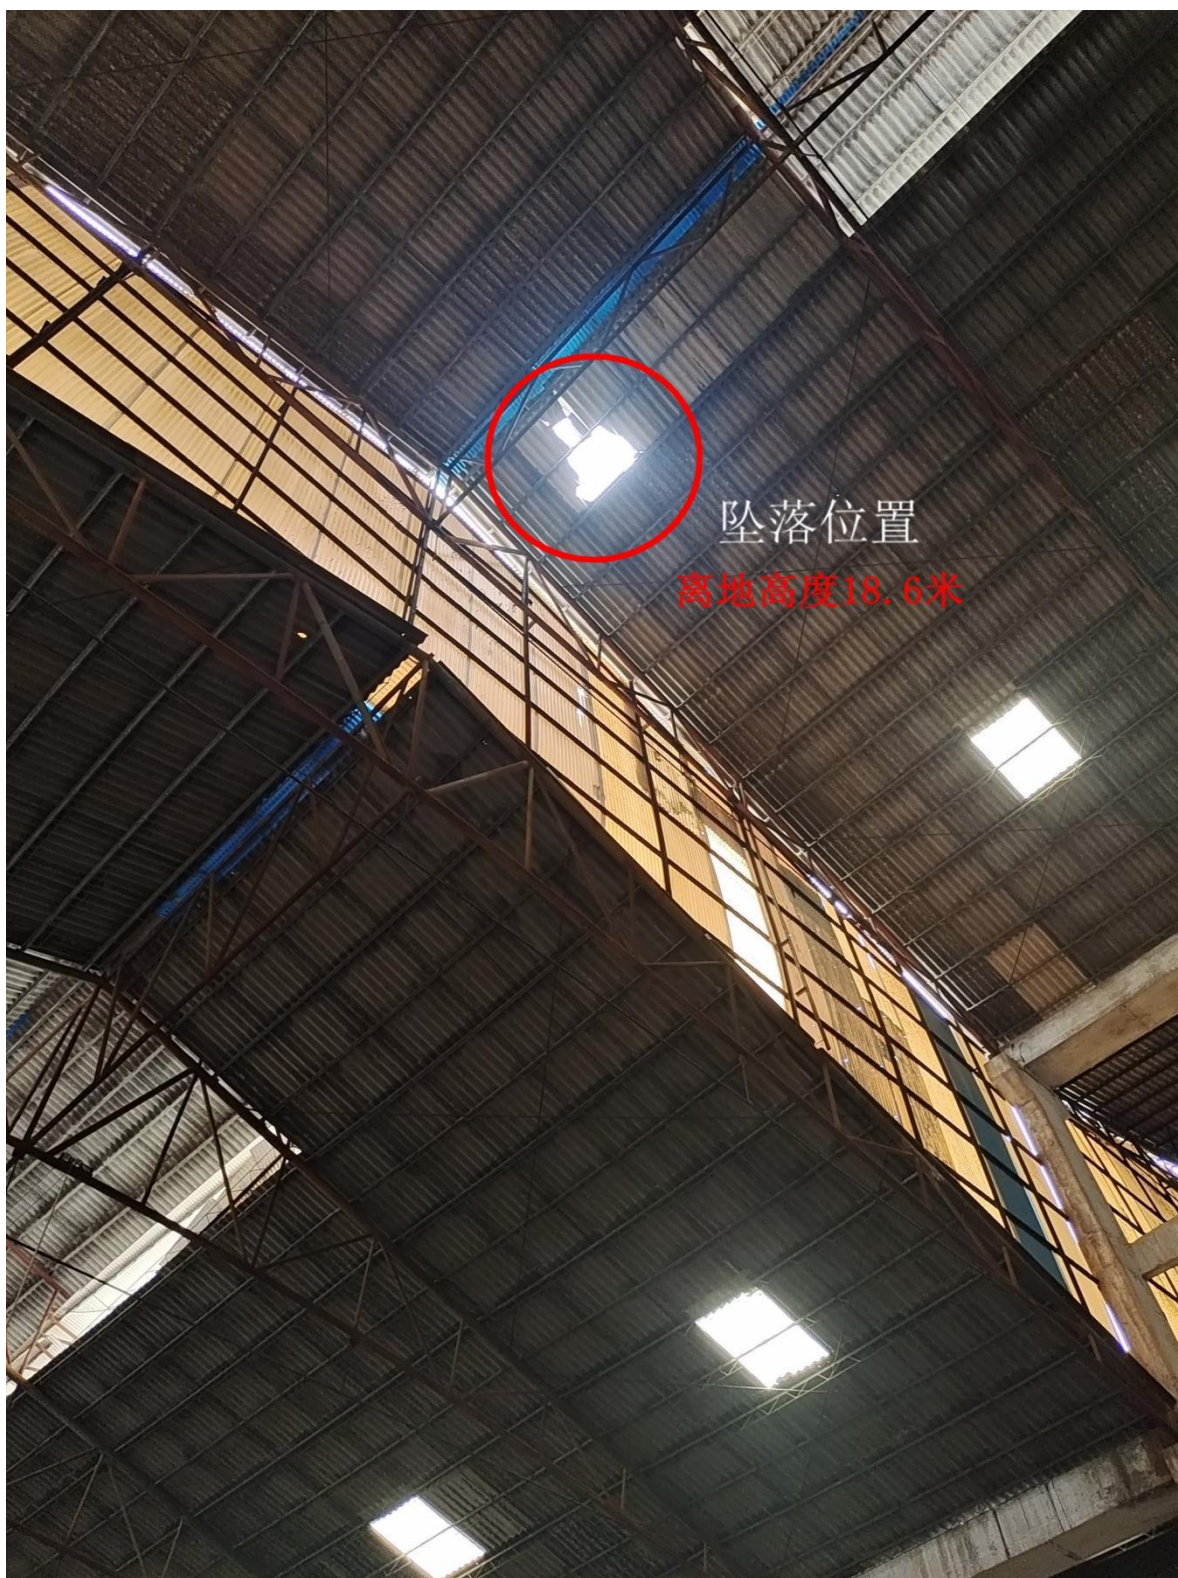
图九 坠落位置（上）

2. 顿志康虽然持有高空作业证，但无高空作业安全防范意识；虽佩戴了安全帽，但在没有做好其他任何防高坠措施的情况下，攀爬 10 多米高的轻质石棉瓦厂房棚面，因而在行进中不慎失足踏破离地面高达 18.6 米的石棉瓦层而坠落，直接撞击水泥地面和硬木质栈板，导致高处坠落死亡。
