# 恩平市润锴环保建材有限公司“9·6”一般机械伤害事故调查报告

2023年9月6日凌晨5时，恩平市润锴环保建材有限公司发生一起机械伤害事故，造成1人死亡，直接经济损失150万元。

事故调查组认定，恩平市润锴环保建材有限公司“9·6”机械伤害事故是一起一般等级生产安全责任事故<sup>1</sup>。

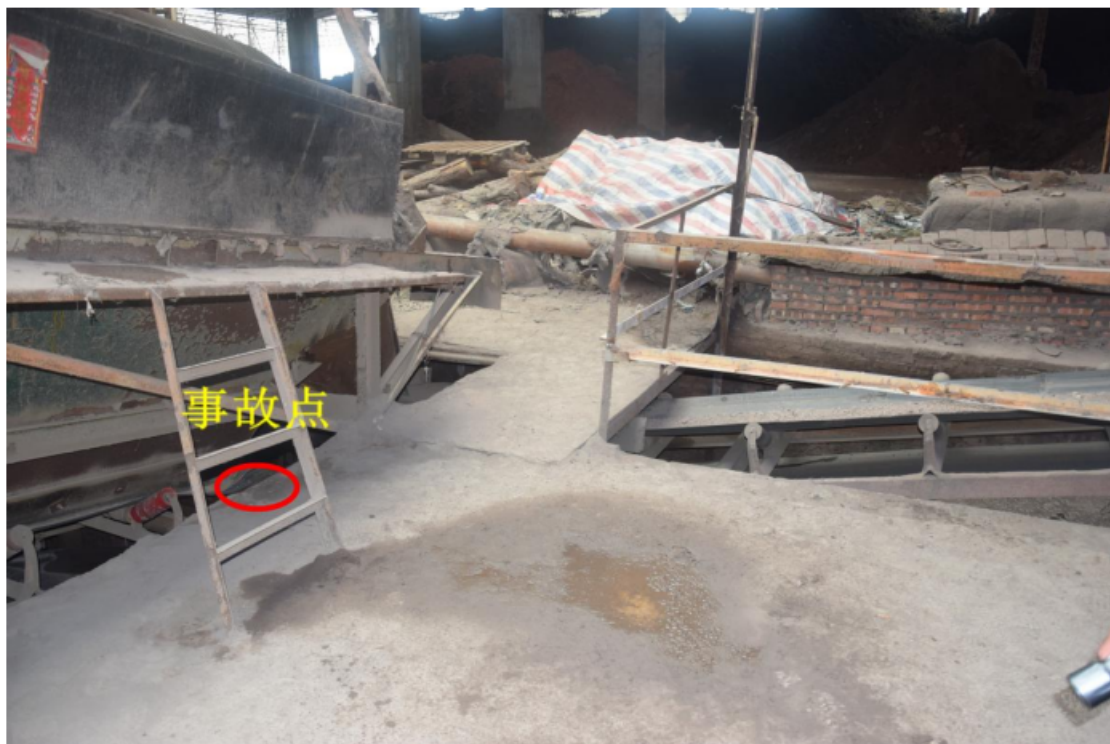
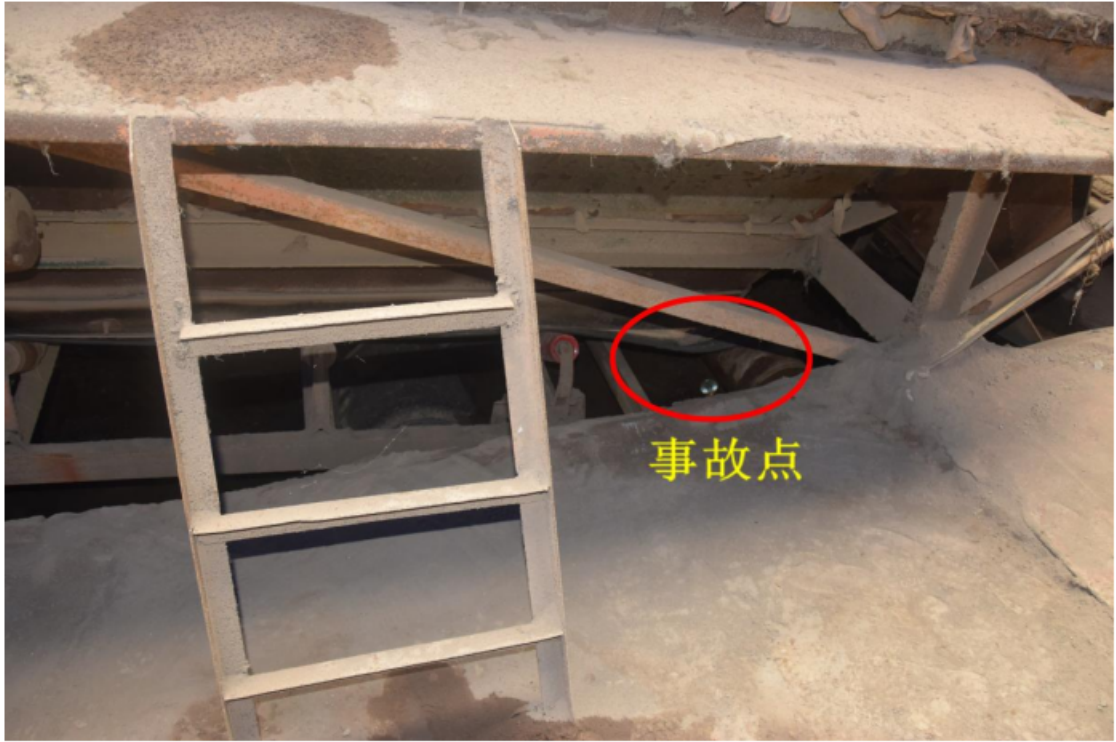
事故发生在筛粉机下方泥槽，具体在筛粉机传动履带的辊轴位置（见图二、图三）。

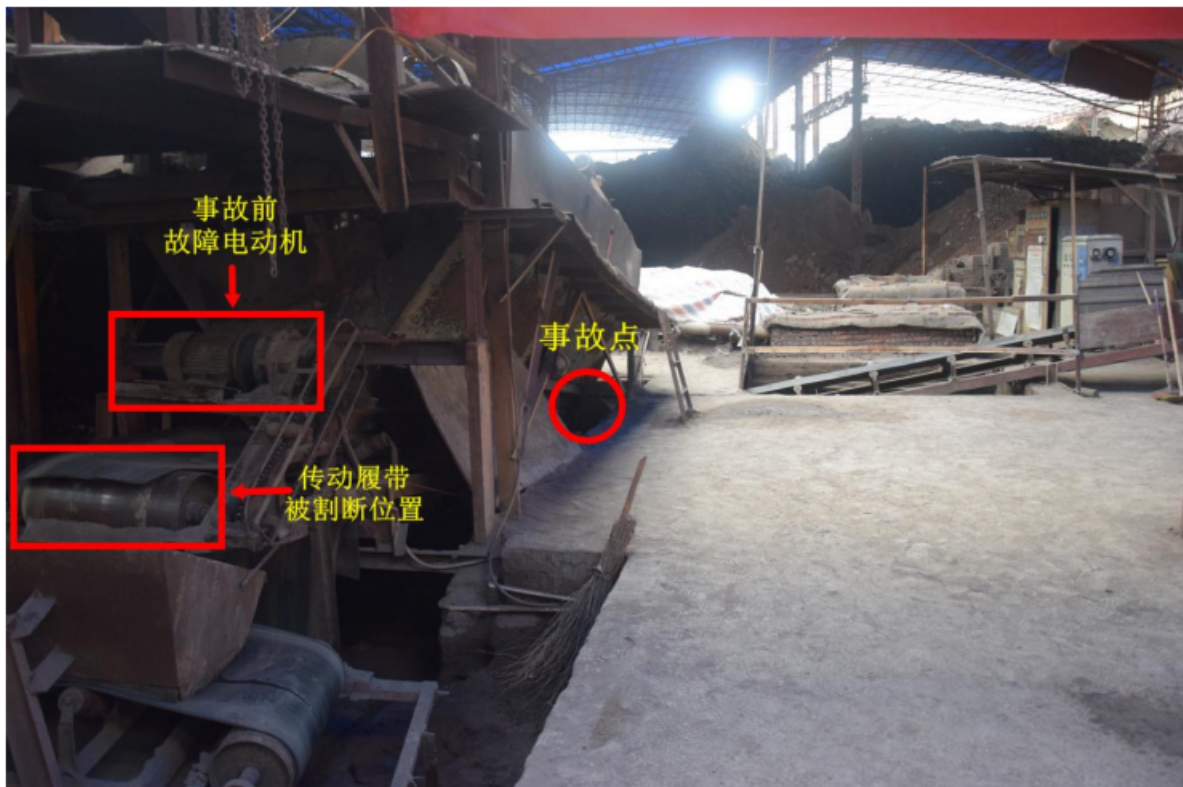
图五

事故机械名为 XS500\*1500 圆筒筛（根据相关人员口供，下面统称为筛粉机），占地  $56.4\text{m}^2$ （长 12m，宽 4.7m），具体参数见图四。事发前，该机械一电动机出现故障，故障位置见图五。

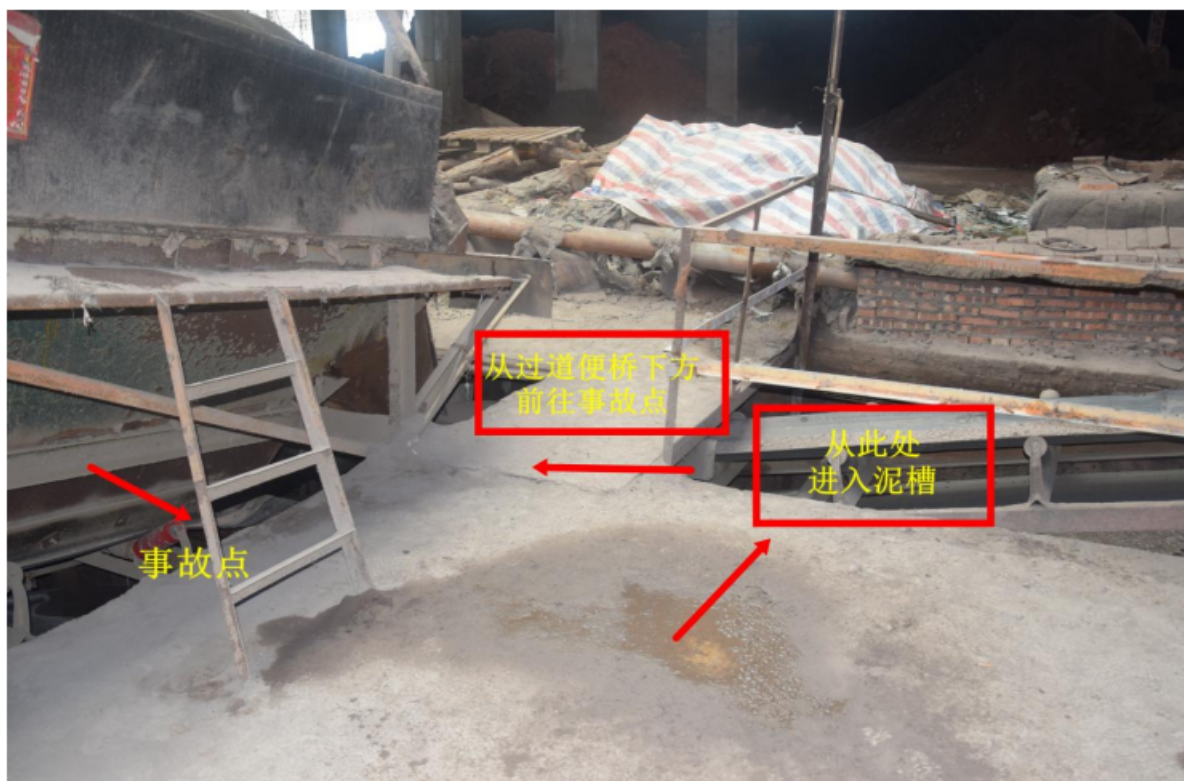
图六

置（事故点）旁边观察传动履带情况。04分55秒，刘绍荣第一次从过道便桥下方（见图六）进入泥槽并到达事故点。06分09秒，刘绍荣回到地面。06分30秒，刘绍荣到达筛粉机开关处再次启动机器，然后到机器旁边来回观察传动履带运行情况。07分16秒，刘绍荣在机器未关停的情况下再次从过道便桥下方前往事故点。08分25秒，现场先后响起两声惨叫，持续时长约4秒钟，之后再无声响，监控画面也不再见刘绍荣出现。

（进入泥槽位置护栏中间铁栏为事故发生后焊接）

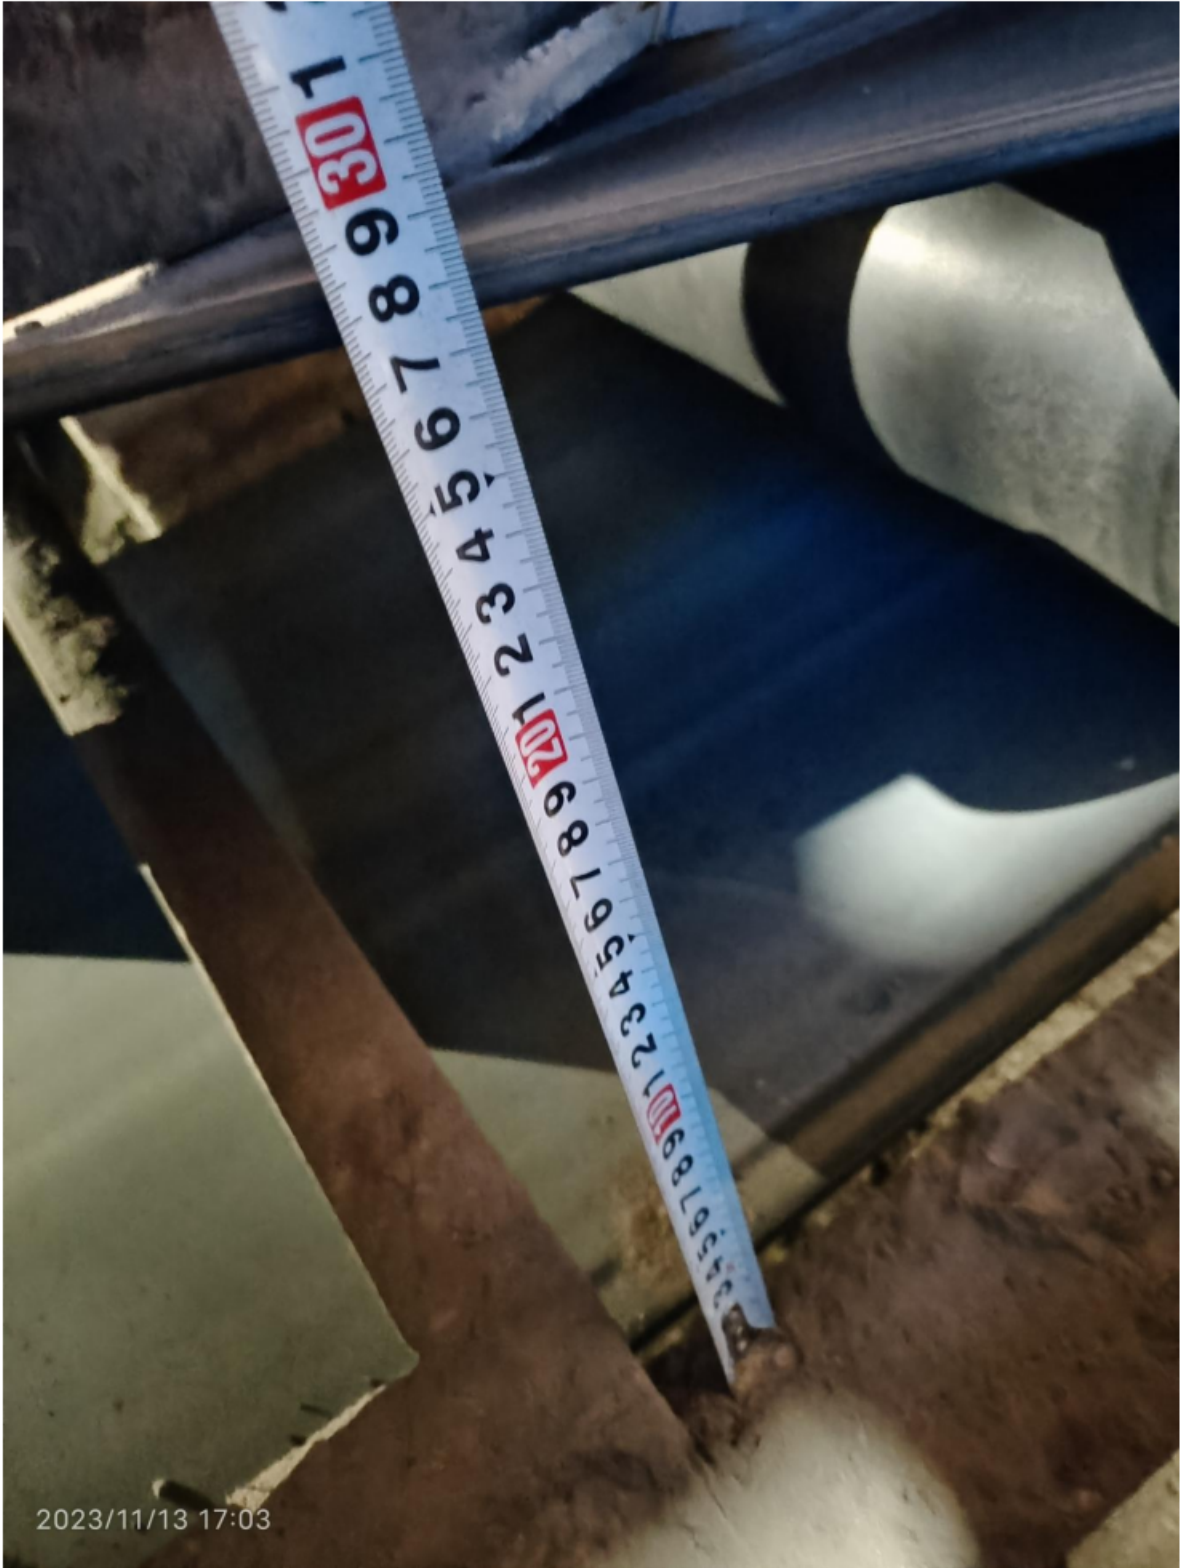
图七

刘绍荣在工作期间未遵循岗位安全操作规程<sup>2</sup>，在机器运作情况下靠近机器转动部位近距离查看筛粉机运行，并主动探身进入传动履带之间，被输送带扯入，致使上半身卡在筛粉机下面的传动履带和传动辊轴（非动力轴）之间，导致胸部受挤压脏器损伤死亡（经现场勘查，传动履带修复好后，辊轴上下传动履带间最宽部位28厘米（见图七），最窄宽度不足24厘米（见图八），辊轴位置机械与槽壁之间宽度仅25公分（见图九），排除死者意外卷入传动履带之间的可能）。
